## **Plan van aanpak**

Kademuur en (aanleg)steiger A-Kade Musselkanaal

Auteur(s)  
M. Everts/G. van der Horst

Datum  
09-03-2017

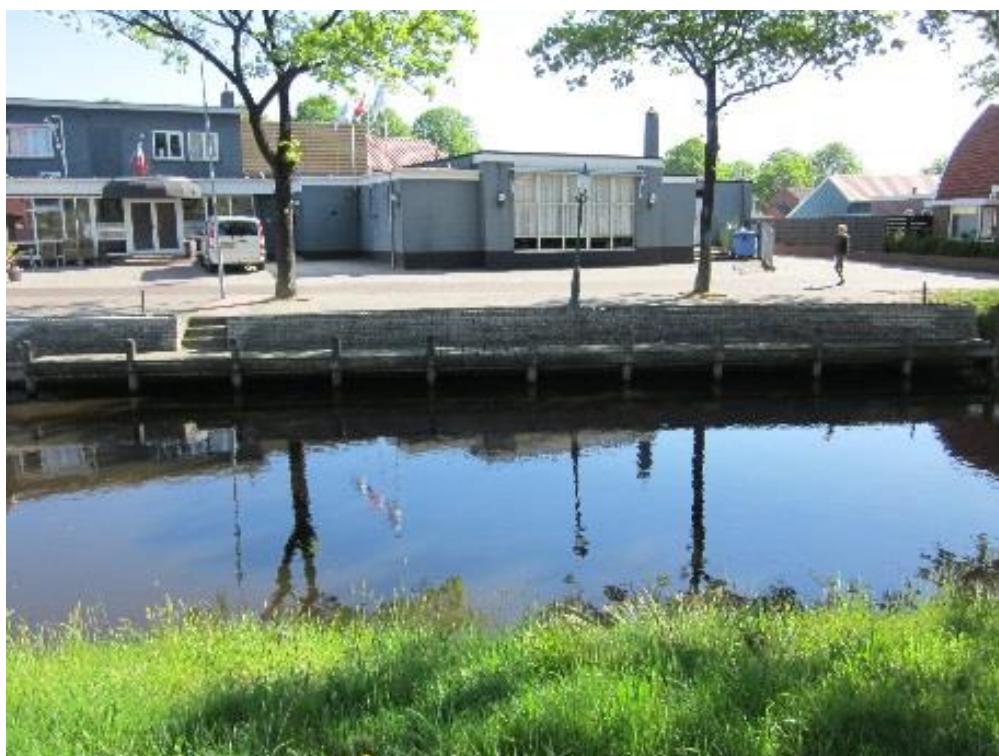
Achter de kademuur is een forse betonband aangebracht, deze dient als opsluiting/barrier voor de achtergelegen parkeervakken. De ruimte tussen de kademuur en de betonband is volgestort met beton. Dit is gedaan omdat de kademuur en beschoeiing lek zijn.

In verband met deze lekkage zijn er enige tijd geleden ongeveer 15 betonnen legoblokken geplaatst. Door de lekkage vallen er steeds gaten in de verharding, deze worden aangevuld met zand en dit geeft weer een druk verhogende werking op de kademuur. De lekkages ontstaan door het verzakken en wijken (bol staan) van de kademuur en beschoeiing. Het is een proces dat zichzelf versterkt. De betonnen legoblokken voorkomen bovendien dat de auto's haaks kunnen parkeren, wat een te grote druk uitoefent op de kademuur.

*Afbeelding 1 Kademuur en (aanleg)steiger*

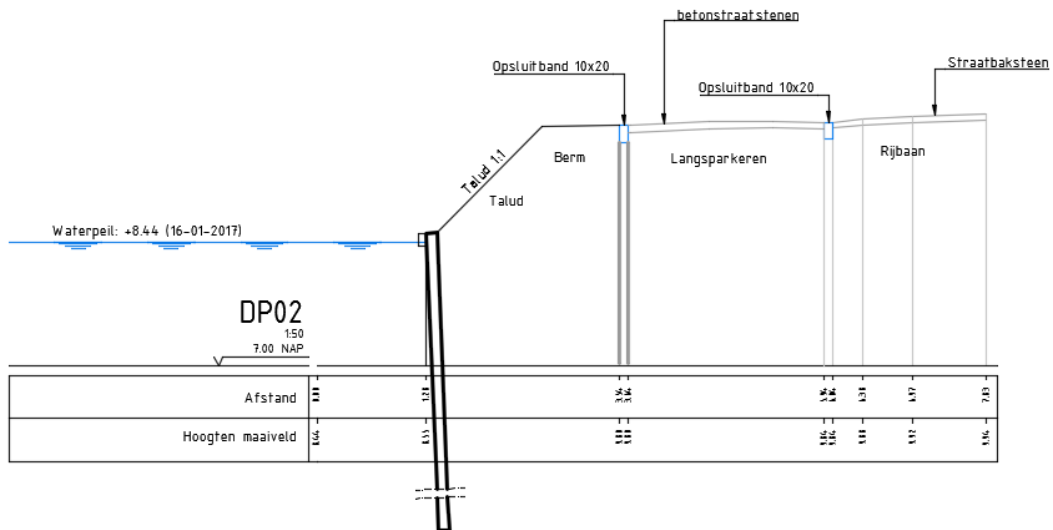
Figuur 5 Toekomstige situatie natuurlijk talud en (bestaande) beschoeiing

De goedkoopste variant is om er voor te kiezen de kademuur en aanlegsteiger geheel te verwijderen en vervolgens weer een natuurlijk talud aan te brengen conform de verdere constructie aan de A-kade. Zie onderstaand een uitgewerkt profiel van de huidige situatie en de toekomstige situatie bij de kademuur en (aanleg)steiger.

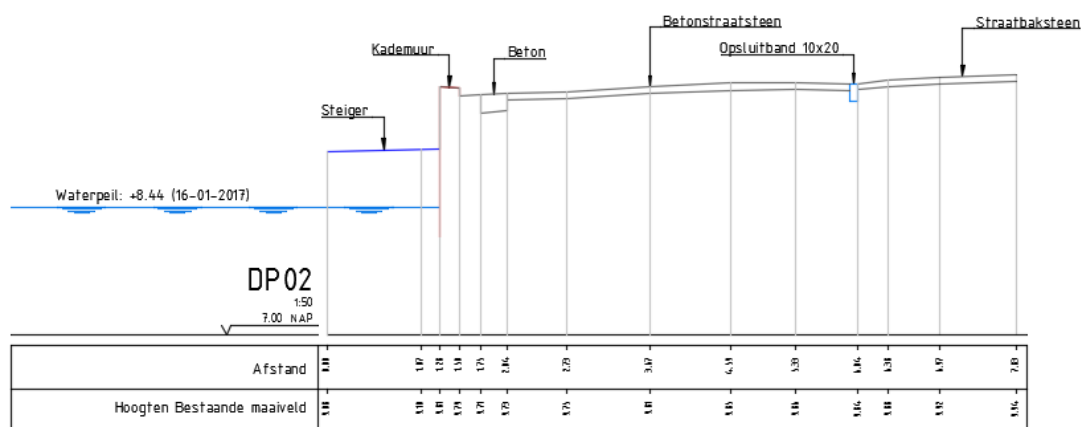
De houten damwandconstructie die aanwezig is onder de kademuur vormt mogelijk de enige fundering voor de kademuur. Door de verplaatsingen in de damwandconstructie en het zichtbare houtrot blijkt dat de belasting op de houtconstructie groter is dan dat de constructie kan dragen. Door de verplaatsingen in de damwandconstructie volgt de gemetselde kademuur de bewegingen van de damwandconstructie. Hierdoor ontstaat scheurvorming en gaat de kademuur wijken (bol staan).

In de aansluitingen van het nieuwe metselwerk op het oude metselwerk zijn opnieuw scheuren ontstaan. Hieruit kan geconcludeerd worden dat er in de huidige situatie nog steeds sprake is van overbelasting van de Kademuur en onderliggende damwandconstructie. De constructie voldoet (zichtbaar) niet aan het normatief gestelde veiligheidsniveau in Nederland dan wel de normen voor dergelijke civieltechnische bouwwerken.

*Figuur 7 Bestaande situatie kademuur*

Om de veiligheid te waarborgen zal binnen afzienbare tijd de kademuur en de aanwezige aanlegsteiger gesloopt moeten worden. Om te voorkomen dat voetgangers de strook direct grenzend aan de kademuur betreden, en hierdoor mogelijk geconfronteerd worden met een plotselinge verzakking van het straatwerk, zullen hier aanvullende veiligheidsmaatregelen genomen moeten worden. Een optie is om het straatwerk preventief te verwijderen of de gehele strook af te zetten met (bouw)hekken.

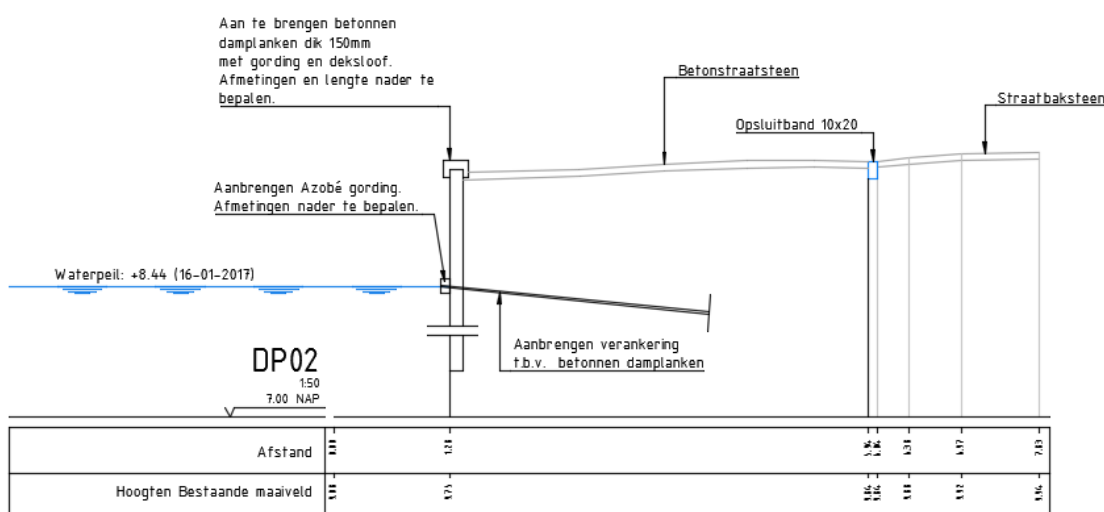
*Figuur 8 Toekomstige situatie betonnen damwand*

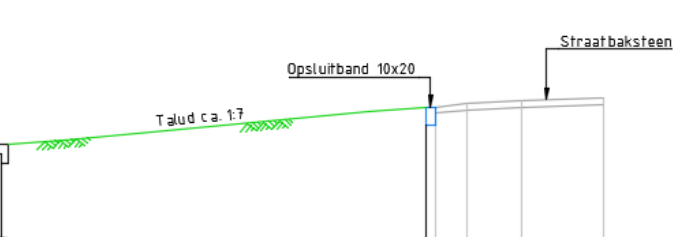
*Figuur 11 Toekomstige situatie betonnen damwand – lichtere variant*

Deze variant lijkt op de vorige variant zoals beschreven in ad. 5.2, echter wordt dit een lichtere constructie, waarbij de damwand dunner en minder lang is. Het gevolg van de lichtere constructie is dat er geen auto's kunnen parkeren achter de kademuur aangezien dit een te grote lastdruk geeft. Ook wordt de kademuur minder hoog, deze is ongeveer tot 1 meter boven het waterpeil zichtbaar.

Aan te brengen lichtere constructie  
met betonnen damplanken dik 120mm  
met gording en deksloof.  
Afmetingen en lengte nader te bepalen.

Aanbrengen Azobé gording.  
Afmetingen nader te bepalen.
